Verkenning hydraulische levensduur infiltratievoorzieningen

Onderzoek naar dichtslibben

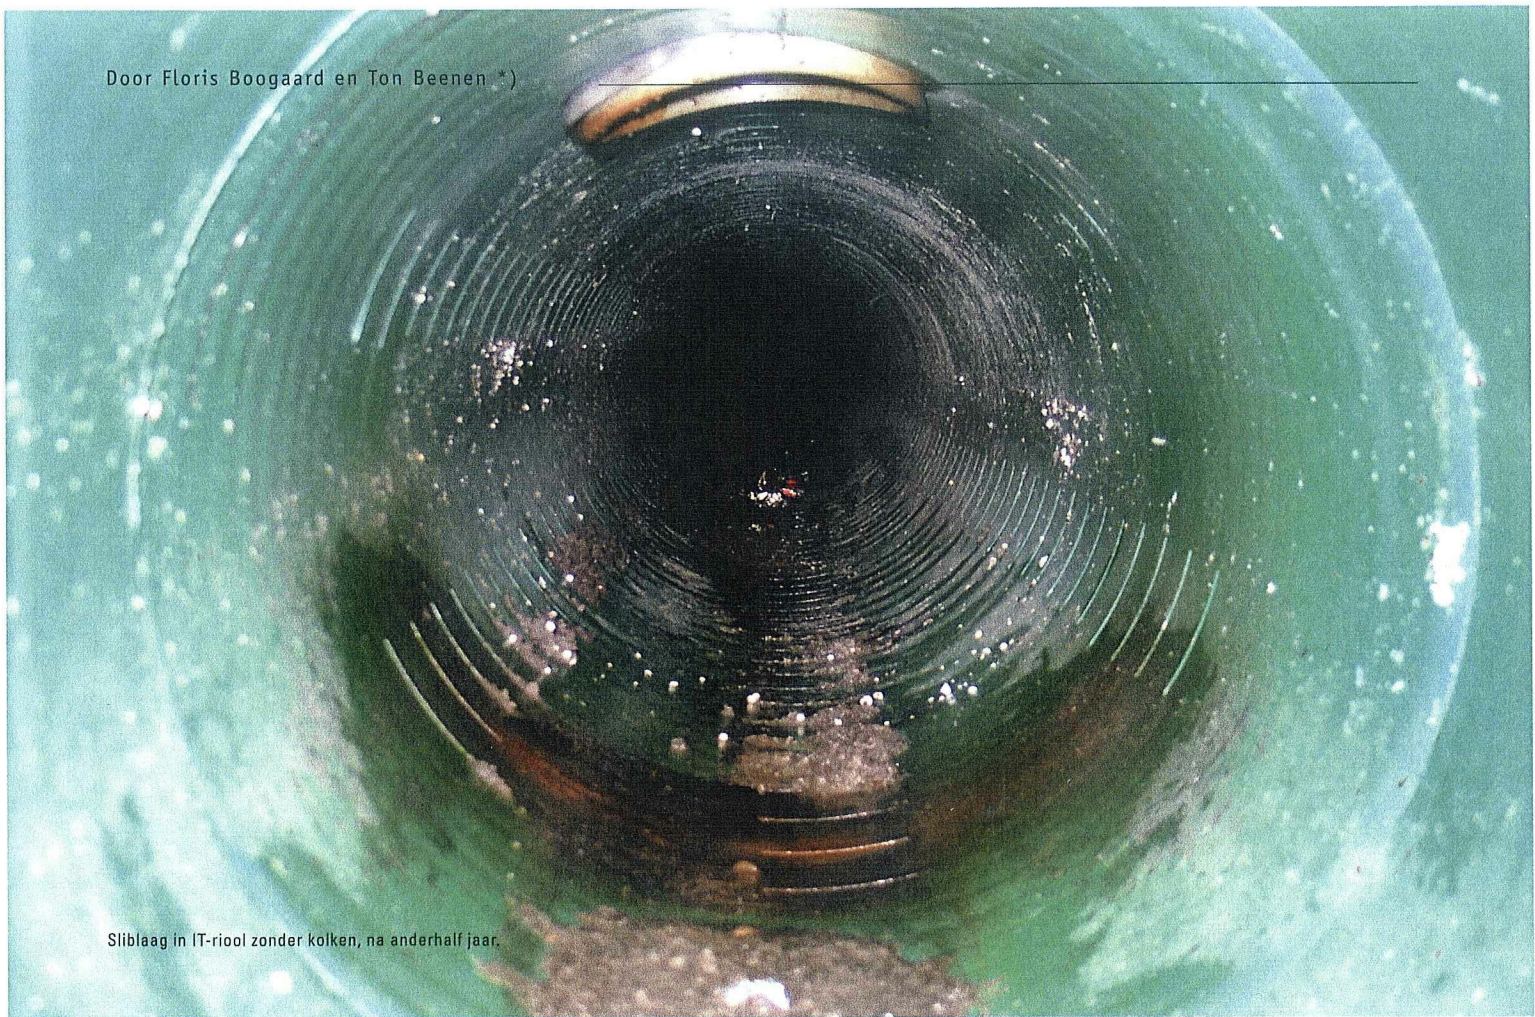
Sliblaag in IT-riool zonder kolken, na anderhalf jaar.

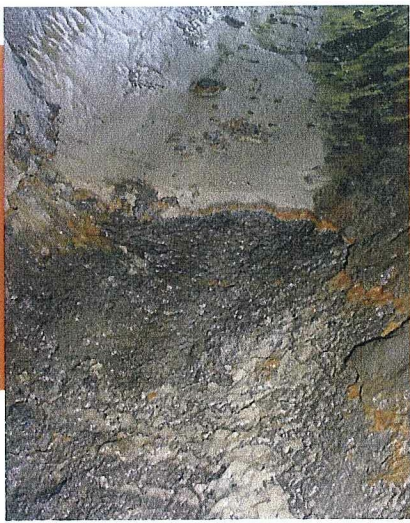
IJzeroxide en slibafzetting
Meerwijk in Eindhoven

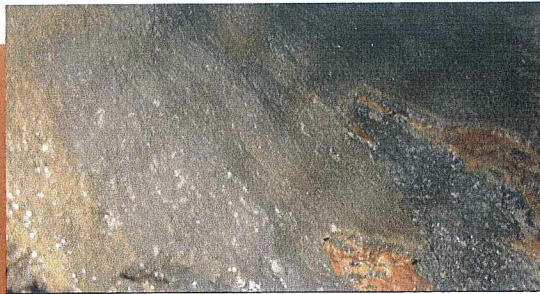
Detail ijzeroxidatie op
betonnen infiltratiebuis
