Projectnummer: 363085

Datum: 14-11-2018

Onderzoek waterdoorlatende fundering

Opdrachtgever:
Gemeente Groningen
Postbus 742
9700 AS GRONINGEN

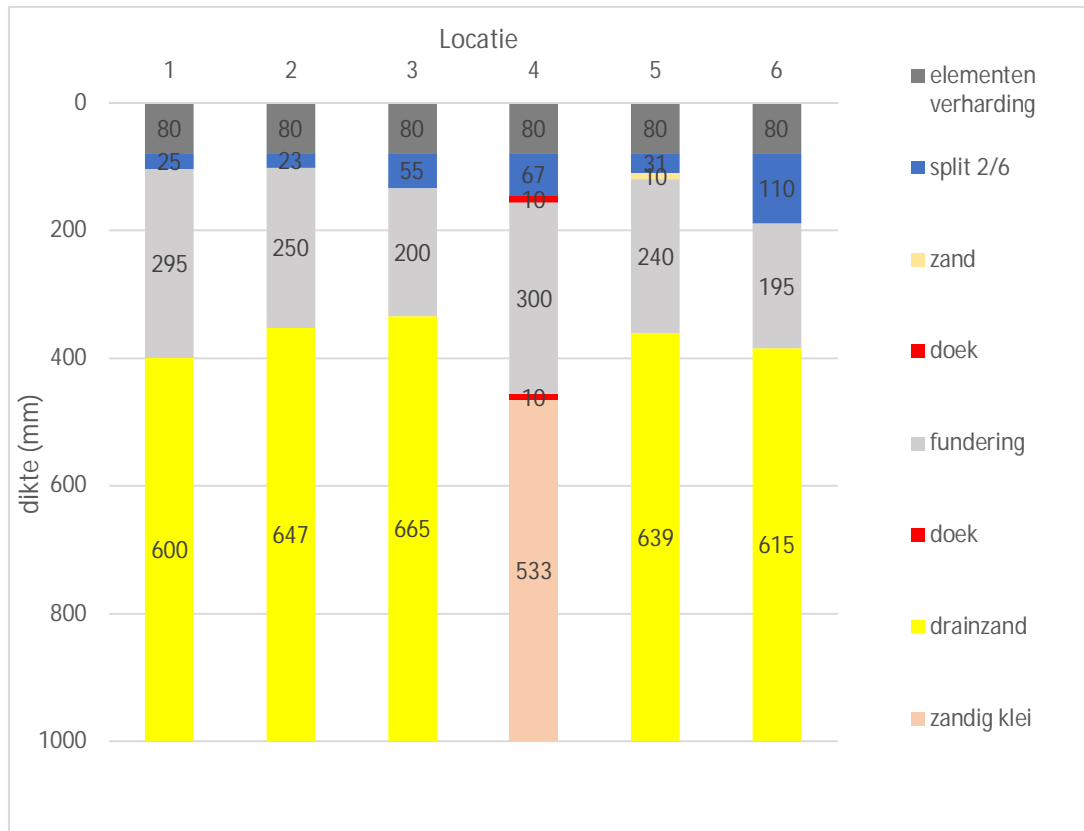
Figuur 2-1 Constructie per locatie

De constructie ter plaatse van de drie locaties in Hoogkerk zijn vrijwel identiek te noemen hoewel de dikte van de straatlaag ter plaatse van nummer 3 opmerkelijk dik is. Locatie 4 in Beijum heeft een volledig afwijkende opbouw met een 300 mm dikke fundering, ingepakt in doek op zandig klei in plaats van draineerzand, zoals de overige constructies. In Haren is ter plaatse van nummer 6 een 110 mm dikke straatlaag gemeten. Nummer 5 in Haren heeft een laagje zand onder de straatlaag van split. Mogelijk is dit per ongeluk gemorst op de fundering.

- De bovengenoemde materialen kunnen hoogwaardiger worden hergebruikt. Mogelijk zijn alternatieven voor handen.
- Ook is de ongebruikelijke dikke straatlaag ter plaatse van locatie nummer 4 en 6 gevoelig voor spoorvorming. Dit dient te worden gemonitord.
