**Beoordeling toegepaste
waterdoorlatende verharding**

Trottoirs Biezenstraat te Nijmegen

Vraagstelling

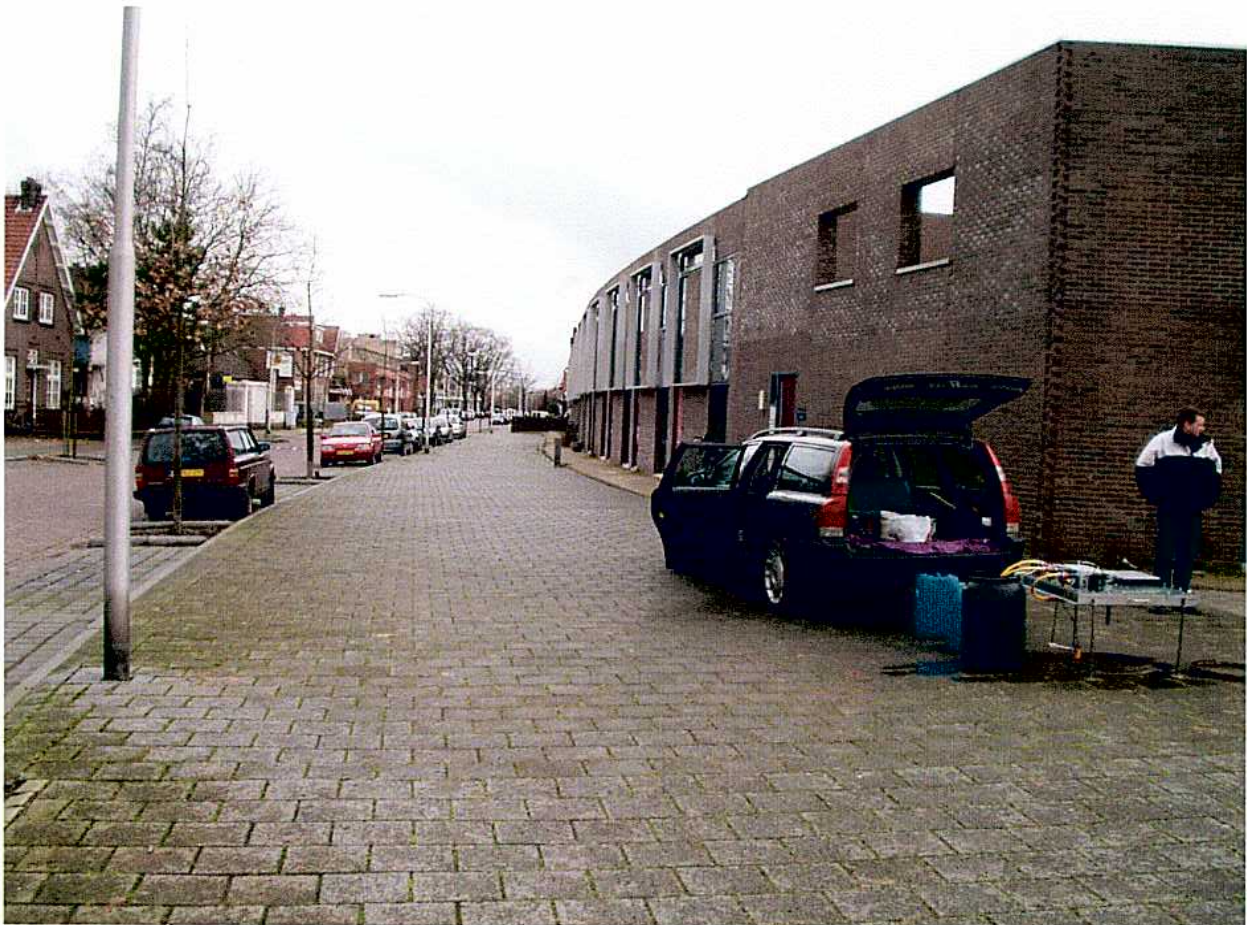
Meetpunt 1; Meting op het trottoirvlak

De meting bij punt 1 liet een 10 minuten waarde zien van 414 l/(sxha), hetgeen ruim voldoende aan de eis tegemoet komt. Na een uur belasting loopt de waarde terug naar 167 l/(sxha) hetgeen eveneens ruim voldoende is.

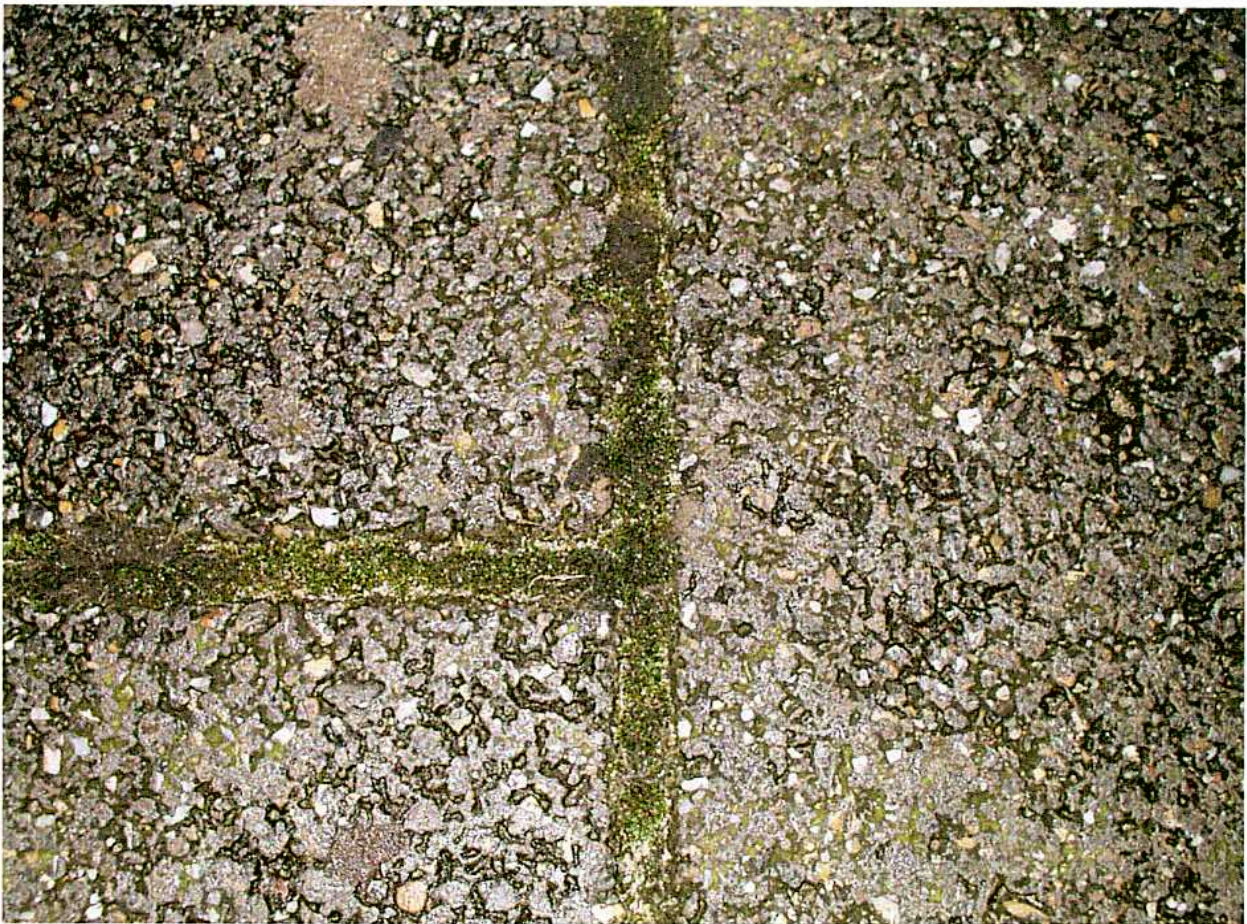
Het is opvallend dat de nogal grove en open structuur van de tegels tamelijk begroend- en, in de poriën, vervuild is. De tegels hebben geen aparte toplaag om eventueel ingespoeld vuil op te vangen.

Ingespoelde zanden en microzanden kunnen door de enkele grove laag heen, zich aan de onderzijde ophopen en na verloop van tijd de infiltratiewaarde ernstig verstoren.

hoog
wcf
met
zand.

Meetpunt 2 : Detail van het dichte tegeloppervlak

Een reiniging van een dergelijk product vanaf het oppervlak is niet mogelijk of zal slechts tijdelijk een verbetering geven.

Na dichtslibbing kan de infiltratiewaarde eigenlijk alleen duurzaam hersteld worden door vervanging van de aangebrachte tegels.

Voordat verantwoordt kan worden geadviseerd in een eventueel toekomstig vervangende systeemopbouw, dienen eerst de geohydrologische eigenschappen van de ondergrond in kaart te worden gebracht.

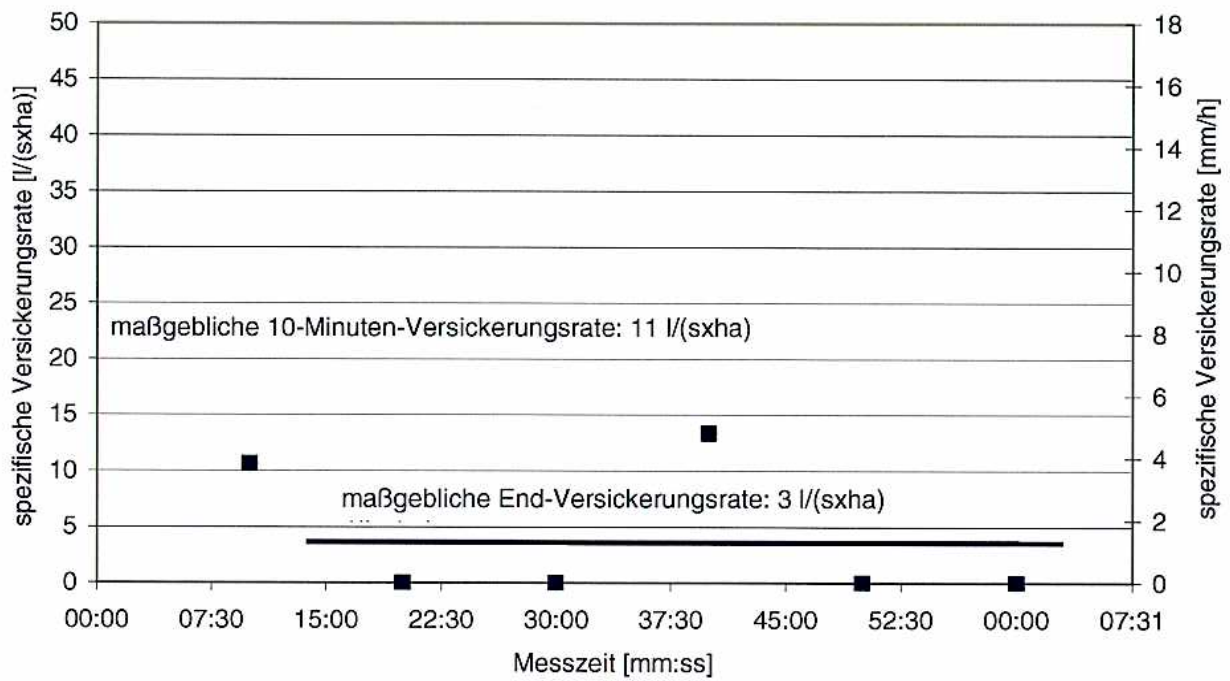
Infiltrometing Meetpunt 2

Meetpunt 2 laat een 10 minuten waarde zien van 11 l/(sxha) hetgeen als systeem-oppervlakte waarde, als zeer laag kan worden ingeschaald. Bij een duurbelasting van 1 uur is het duidelijk dat reeds na korte tijd de waarde nog verder terugloopt naar 3 l/(sxha) hetgeen volledig onvoldoende is.

Plaats : Nijmegen – Trottoir Biezenstraat
 Datum : 20.01.2005
 Uitvoering : Dr.Ing. C. Dierkes, Dipl. Ing M. Lohmann
