# Ervaringen met de aanpak van regenwateroverlast in bebouwd gebied

Voorbeelden en ontwikkelingen anno 2014

## 4 Egmond aan Zee

### *Expertbenadering lost ernstige wateroverlast in Egmond aan Zee op*

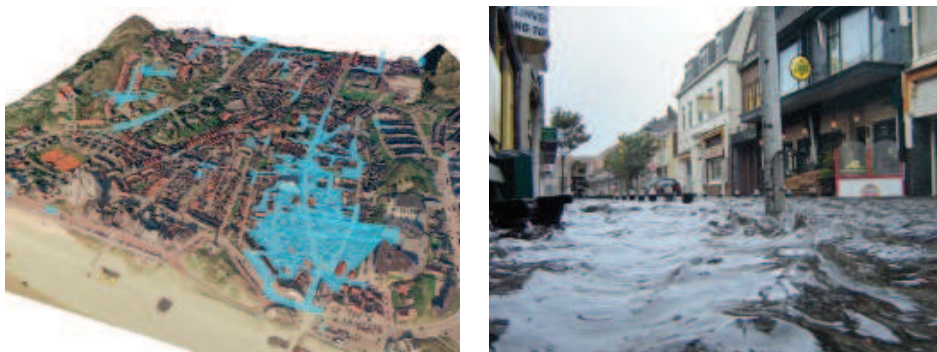
Figuur 4.1 Links: 3D-hoogtekaart impressie situatie 2006 bij circa 60 mm in 1 uur. Rechts de laaggelegen Voorstraat met overlast in augustus 2006 (foto Roland Stam).

Vanwege de lage ligging is het centrum kwetsbaar voor wateroverlast. Bij hevige regen stroomt het water van een groot verhard gebied vanuit de hogergelegen delen richting het centrum (zie figuur 4.1).

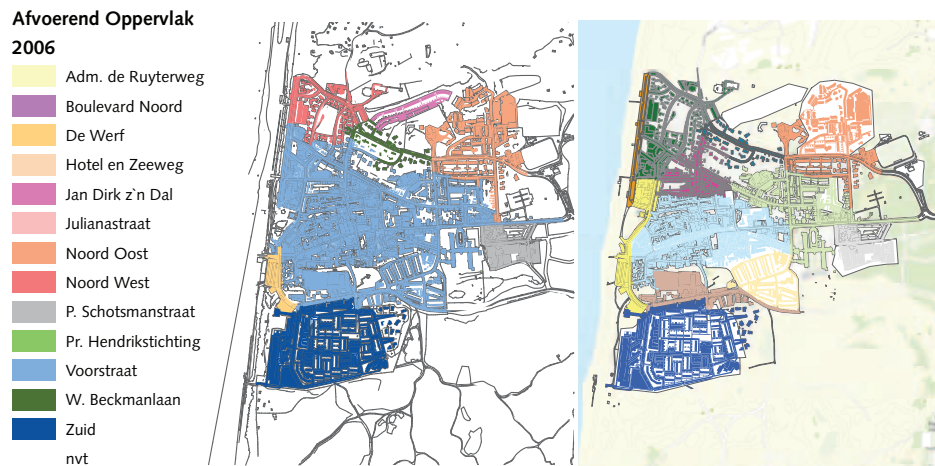
**Figuur 4.2** Afstroomgebieden 2006 (links) en in 2013 (rechts).

Onbeperkte afvoer uit het centrum naar de kust is niet altijd mogelijk en toegestaan. Vergroting van berging en afvoercapaciteit van het riool zou kostbaar en niet doeltreffend zijn. Omdat de overlast in het centrum ontstaat door de grote toestroom van water vanuit hogergelegen delen, is besloten de afstroming naar het centrum te beperken. Uit diverse onderzoeken blijkt dat de ondergrond van Egmond goed doorlatend is. Daarom zijn de maatregelen gericht op zo veel mogelijk berging en infiltratie in de bodem in de hogergelegen gebieden. Zo wordt op een kosteneffectieve en duurzame manier de kans op wateroverlast in het centrum fors kleiner en kan de overlast zich ook niet naar andere delen verplaatsen. De voorgestelde opsplitsing in afstroomgebieden staat in figuur 4.2. Het afstroomgebied naar het centrum (lichtblauw) is aanzienlijk kleiner.

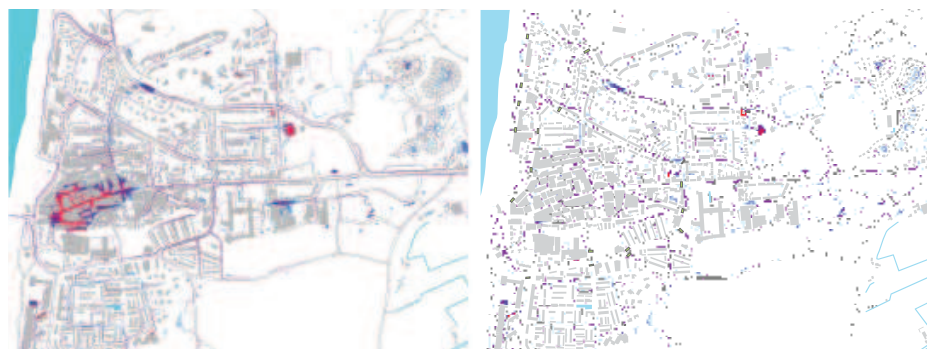
Figuur 4.3 WOLK Egmond aan Zee met stroombanen situatie 2006 (links) en WOLK na maatregelen in 2013 (rechts).

Voor de WOLK van Egmond aan Zee zijn de berging en ondergrondse afvoercapaciteit per deelgebied zo verschillend, dat is gekozen om per deelgebied de volledige 60 mm mee te nemen en de ondergrondse capaciteit in WOLK te verrekenen. Het resultaat van de WOLK zijn kaarten die visueel de wateroverlastlocaties en afwateringsrichtingen op maaiveldniveau weergeven (zie figuur 4.3). Deze kaarten zijn gecontroleerd aan de hand van film- en fotomateriaal en klachten van bewoners. De rode vlek links in figuur 4.3 is het overlastgevoelige gebied in het centrum van Egmond aan Zee.

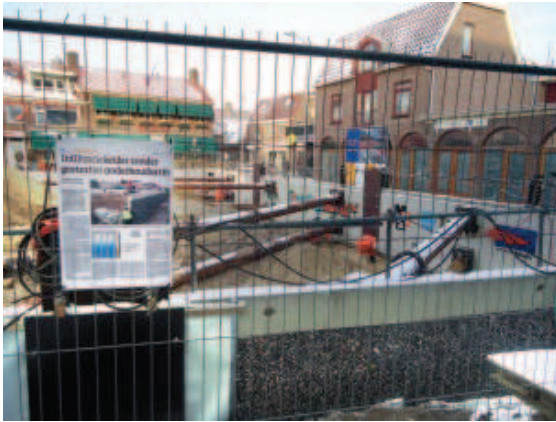
Figuur 4.4 Aanleg infiltratiebassins in het centrum.

Figuur 4.4 laat de aanleg van de infiltratiebassins zien, figuur 4.5 geeft een overzicht van de diverse maatregelen in de afstromingsgebieden.
