Onderzoekers zetten waterdoorlatende straten blank

Datum: 09-09-2014

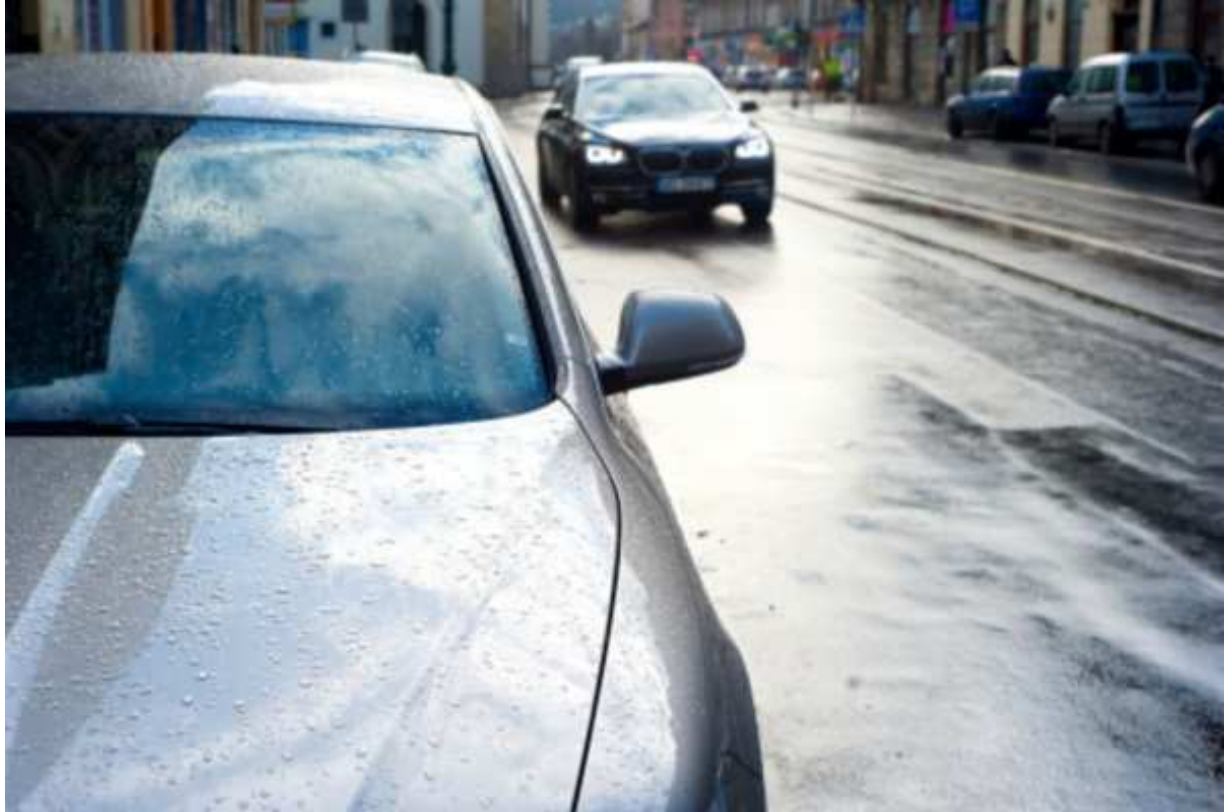
Voor het onderzoek zijn een tiental straten, die meer dan 7 jaar geleden zijn aangelegd zijn, onder water gezet en bemeten bemeten. "Dit levert niet alleen nauwkeurige meetdata op, maar is een goed visueel middel voor gemeenten en waterschappen om inzicht te krijgen in het functioneren van hun systemen en het benodigde onderhoud', zegt
